广州广汽宝商钢材加工有限公司项目地块（一期） 水土保持设施验收报告

建设单位：广州广汽宝商钢材加工有限公司

编制单位：广东河海工程咨询有限公司

二〇一八年八月

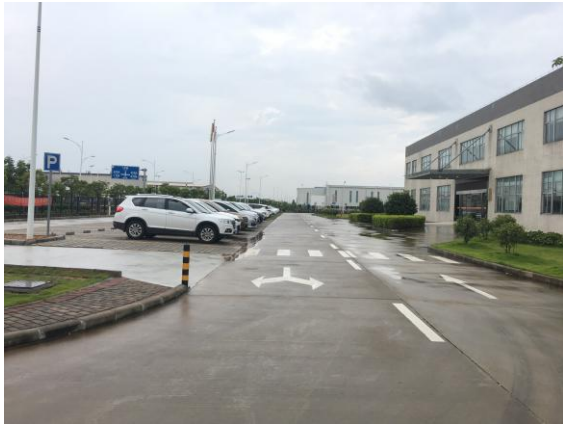
图 1：一期北侧内部道路现状

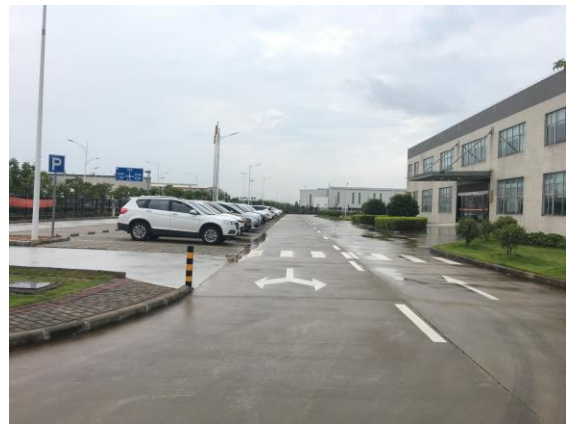
图 2：一期北侧园林绿化现状

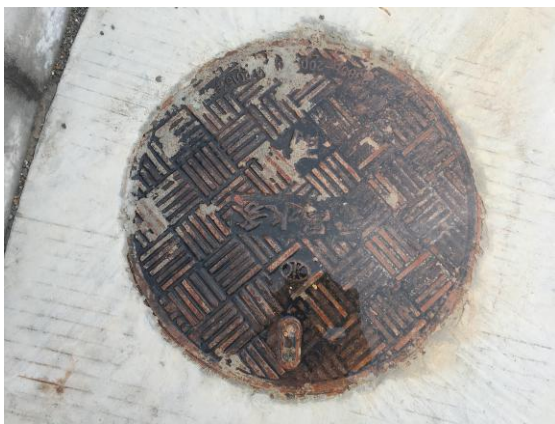
图 3：一期北侧排水管网现状

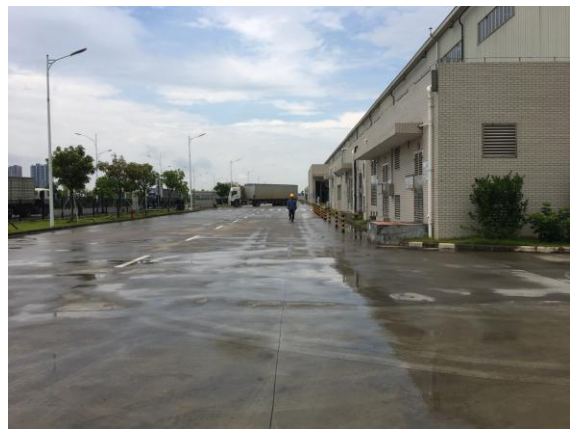
图 4：一期东侧内部道路现状

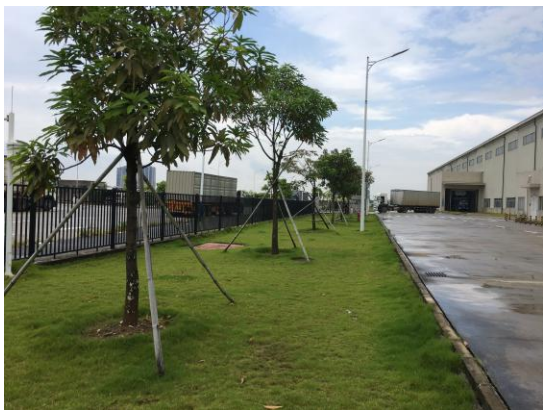
图 5：一期东侧园林绿化现状

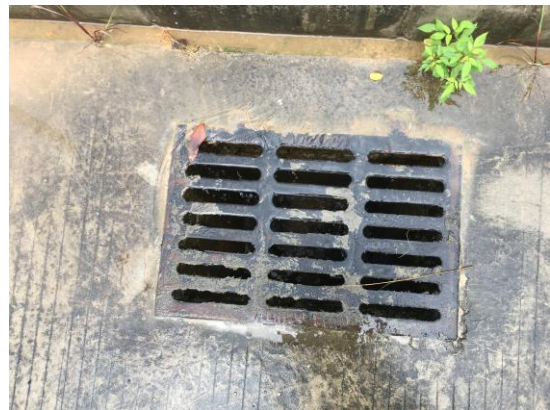
图 6：一期东侧排水管网现状

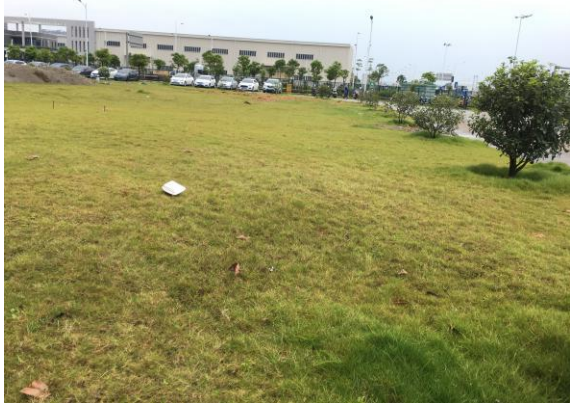
图 7:一期中部园林绿化现状

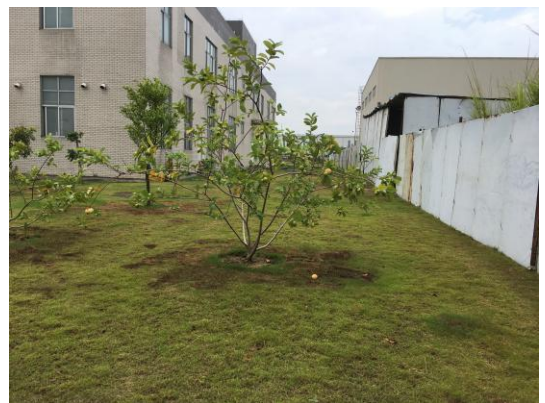
图 8:一期中部园林绿化现状

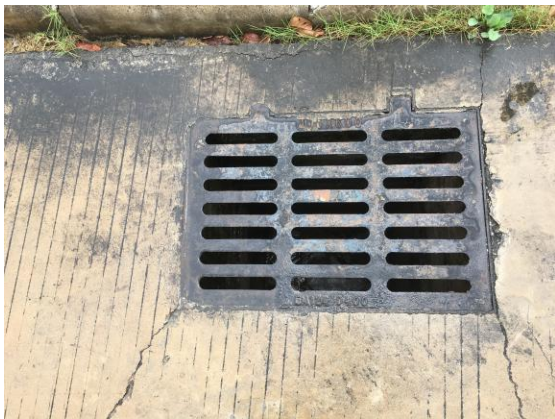
图 9: 一期西侧排水管网现状

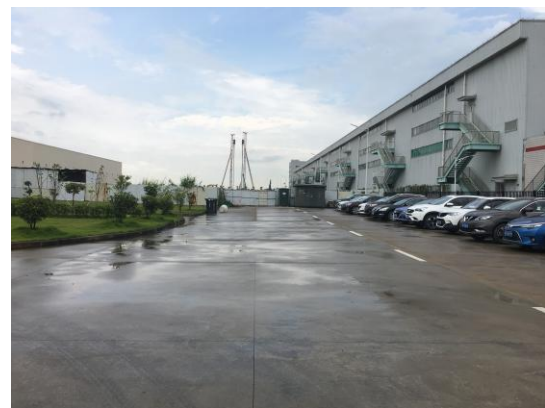
图 10: 一期西侧内部道路现状
