天河华美牛奶厂 AT1004026、AT1004004 地块

# 水土保持监测总结报告

建设单位： 广州市君梁房地产有限公司

监测单位： 广州市水务科学研究所  
（挂广州市二次供水技术咨询服务中心牌子）

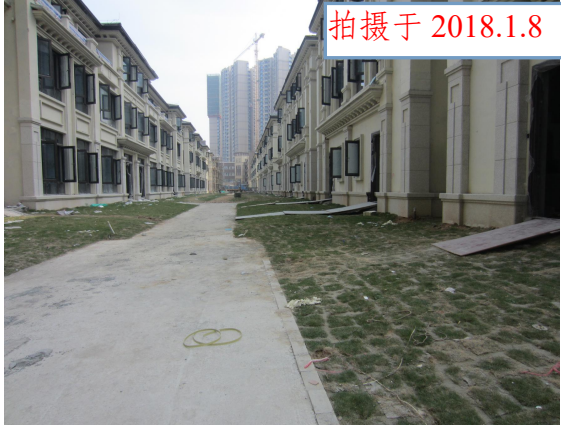
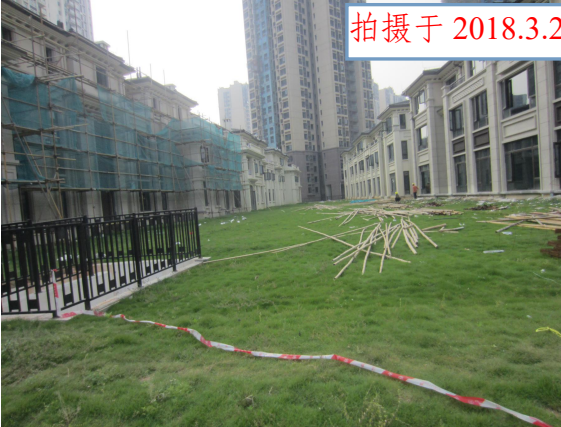
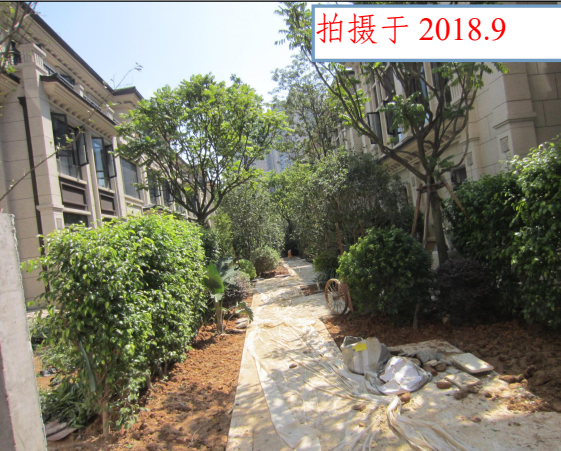
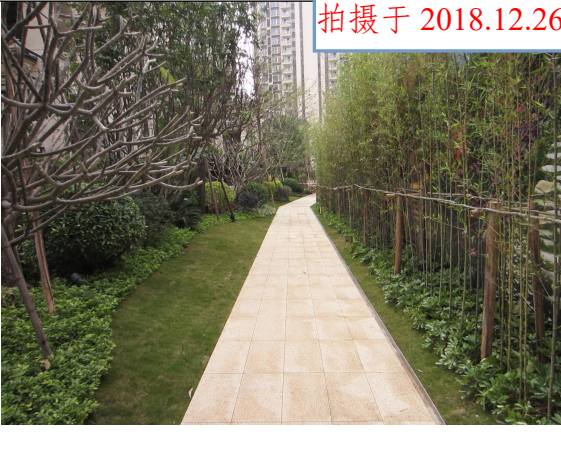
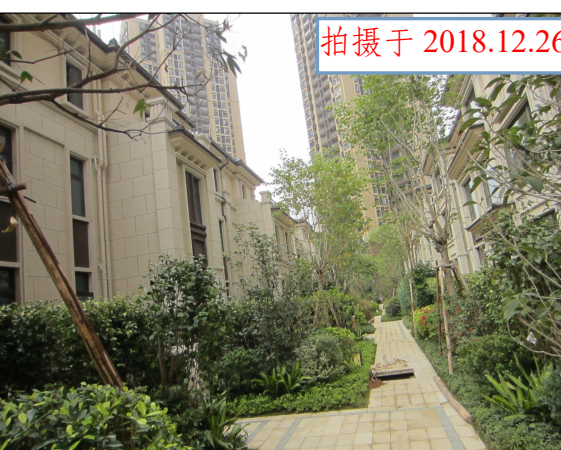
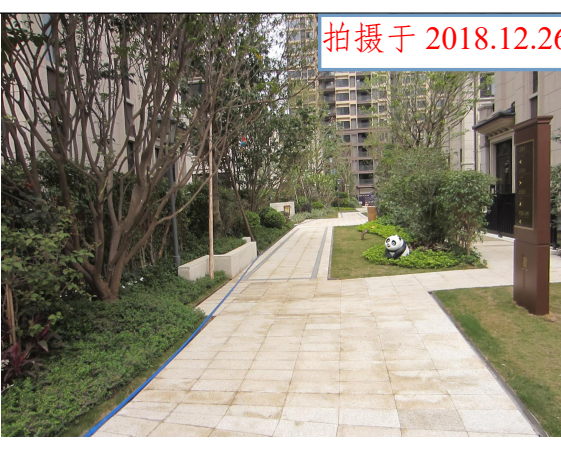
| 图片 | 说明 |
|---|---|
| <p><b>地点：</b>低层住宅区域</p> <p><b>调查时间：</b>2018 年 1 月 8 日-2018 年 12 月 26 日</p> <p><b>现场情况：</b>自监测开始，建筑物已封顶，装修工程基本结束，开始收尾工作。绿化工程已实施。</p> | |

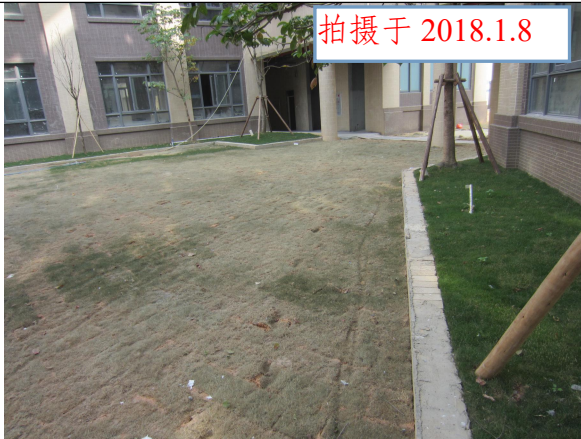
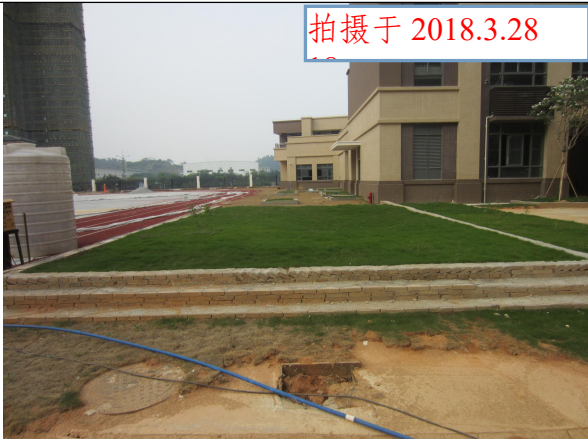
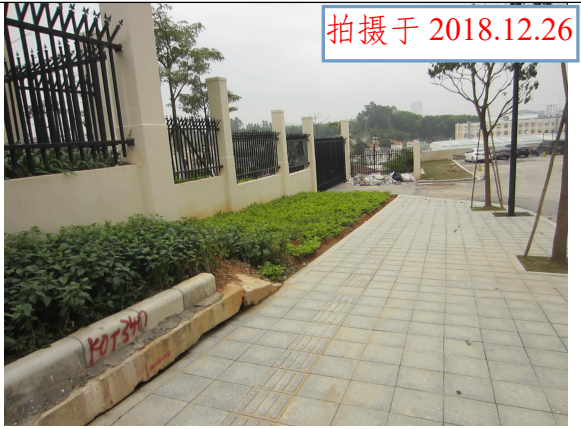
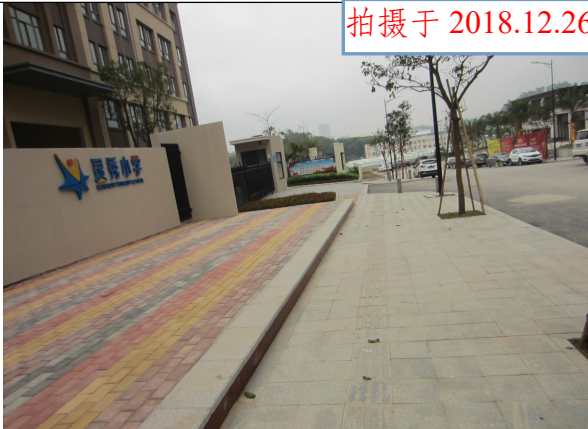
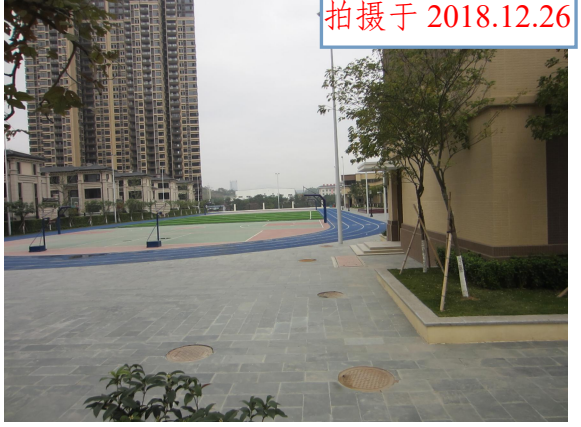
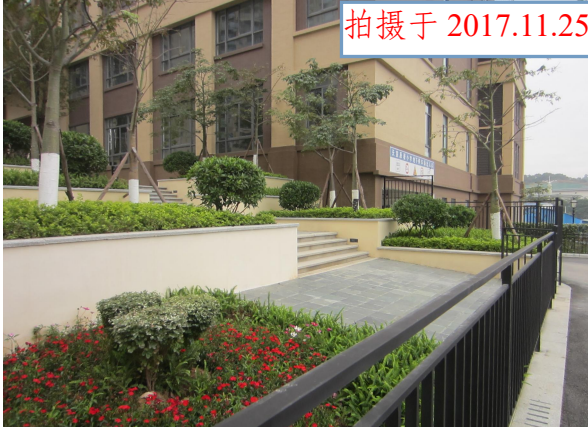
| 图片 | 说明 |
|---|---|
| <p>地点：小学区绿化工程</p> <p>调查时间：2017 年 10 月 16 日-2018 年 12 月 26 日</p> <p>现场情况：绿化工程完成，成活率高，生长状况良好。</p> | |

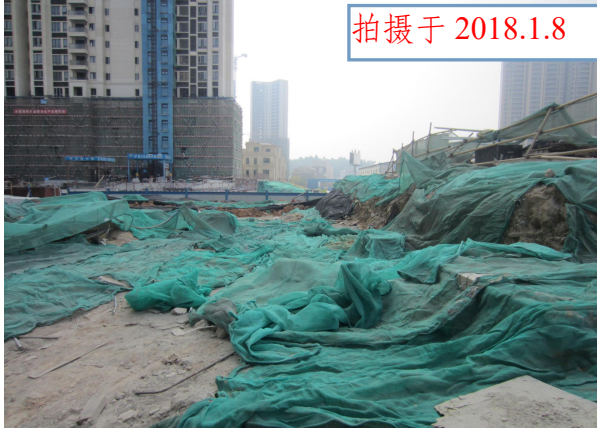
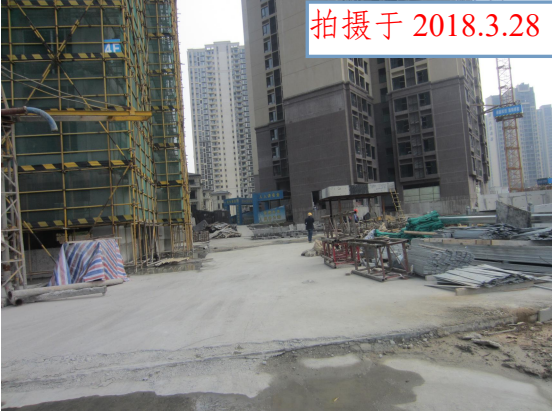
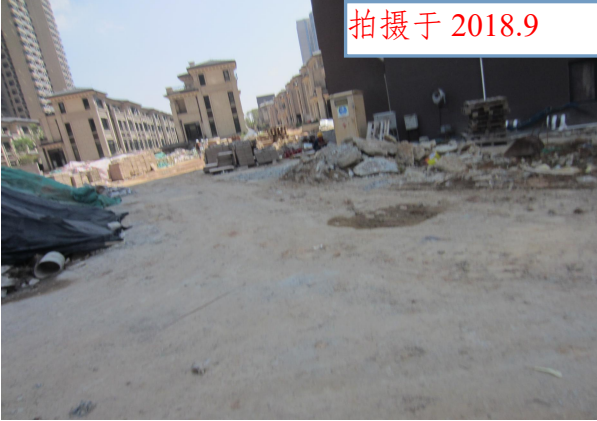
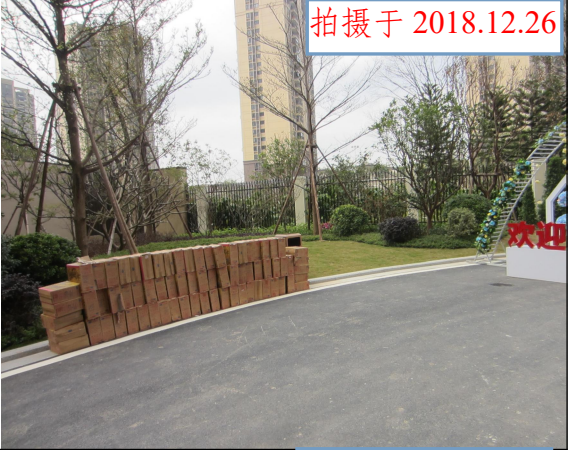
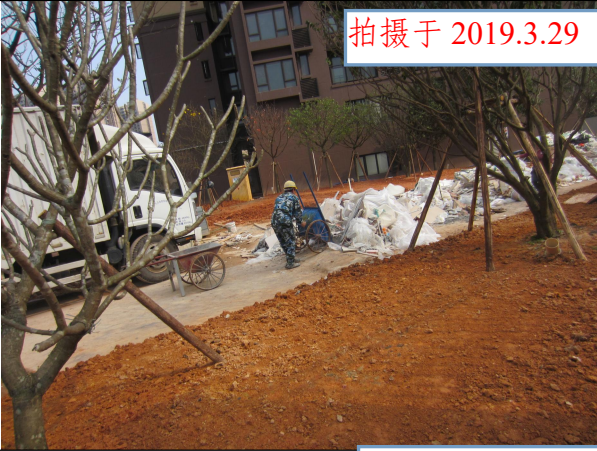
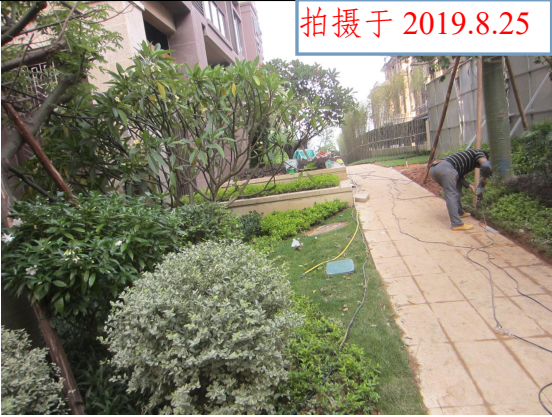
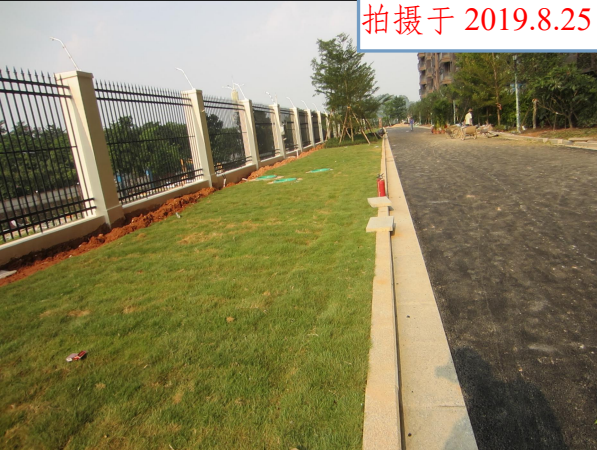
| <p>拍摄于 2019.8.25</p> | <p>地点：高层住宅区</p> <p>调查时间：2017 年 10 月 16 日-2019 年 8 月 25 日</p> <p>现场情况：绿化工程完成，成活率高，生长状况良好</p> |

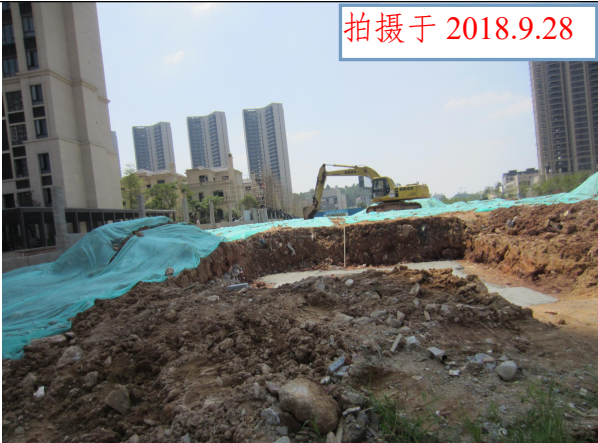
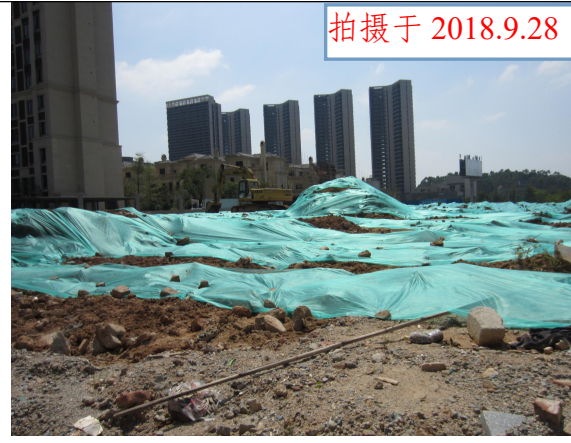
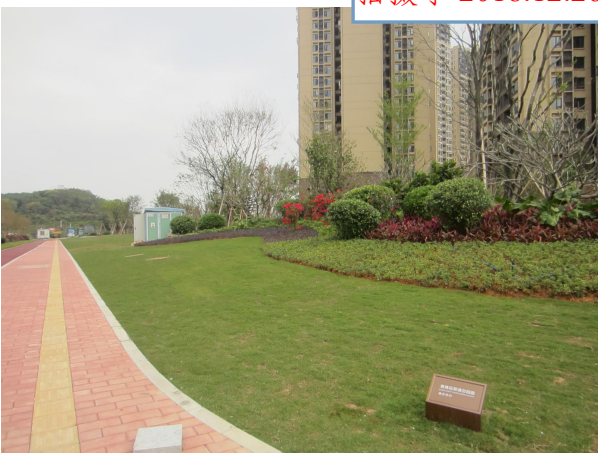
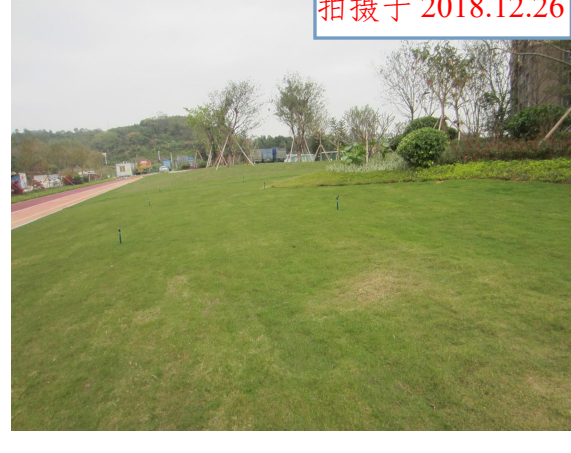
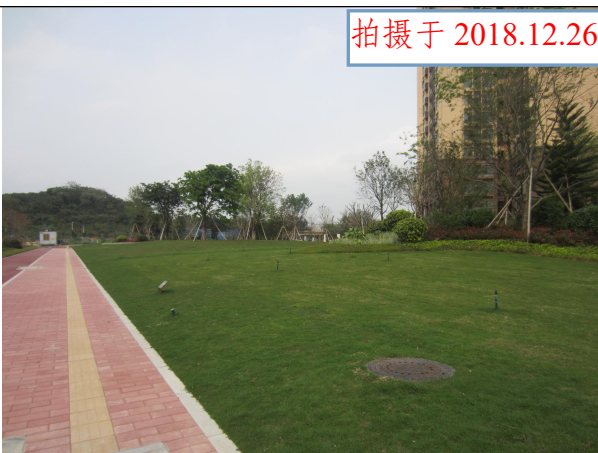
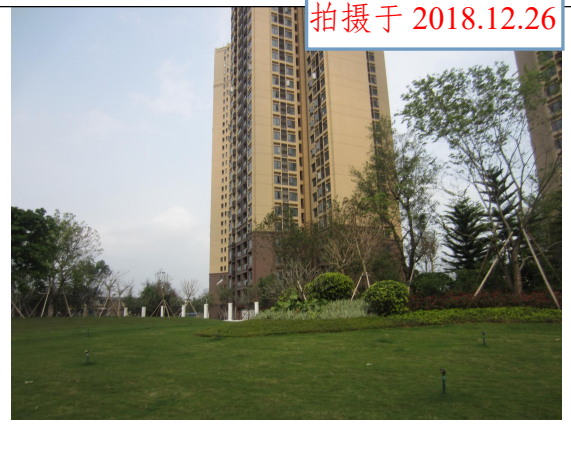
| <p>地点：代征用地区</p> <p>调查时间：2018 年 9 月 28 日-2018 年 12 月 26 日</p> <p>现场情况：绿化工程完成，成活率高，生长状况良好</p> | |
