前海人寿韶关医院项目东区

# 水土保持监测总结报告

建设单位：前海人寿（韶关）医院有限公司

广东河海工程咨询有限公司

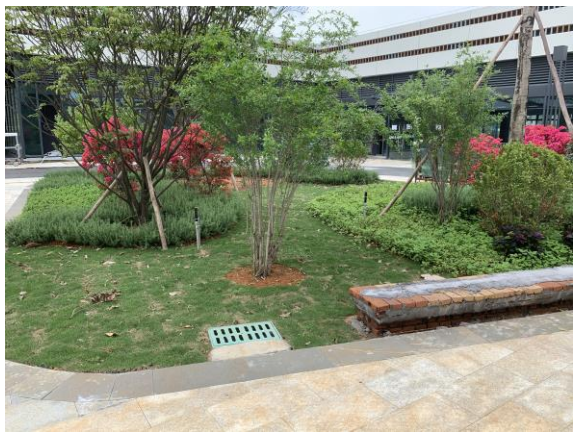
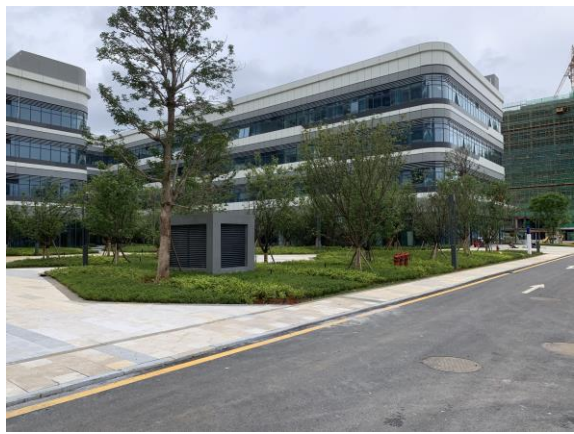
| XL0605 地块绿化现状 | XL0605 地块绿化现状 |

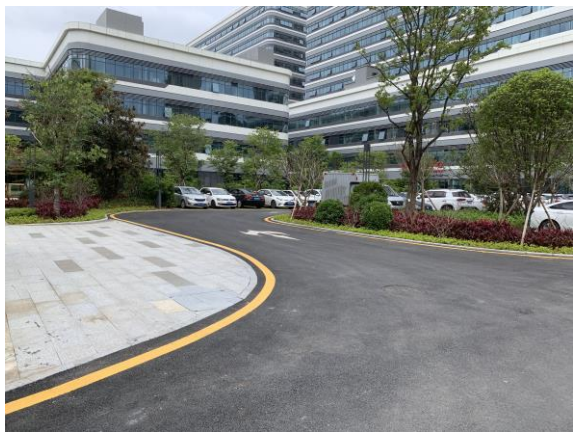
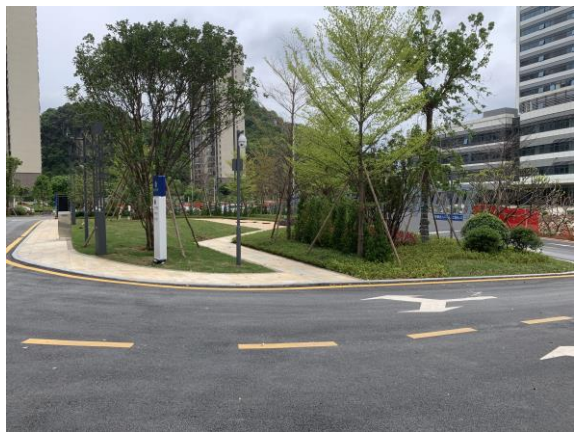
| XL0605 地块道路现状 | XL0605 地块道路现状 |

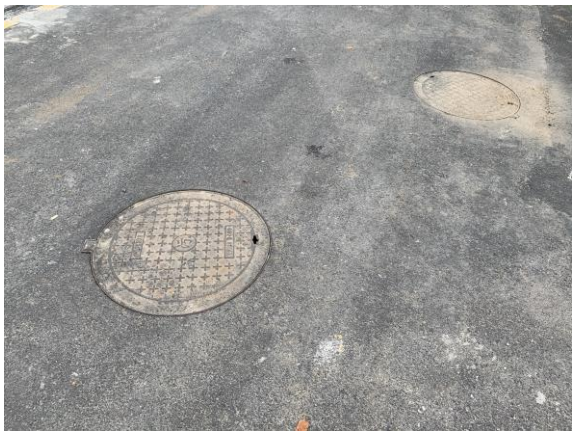
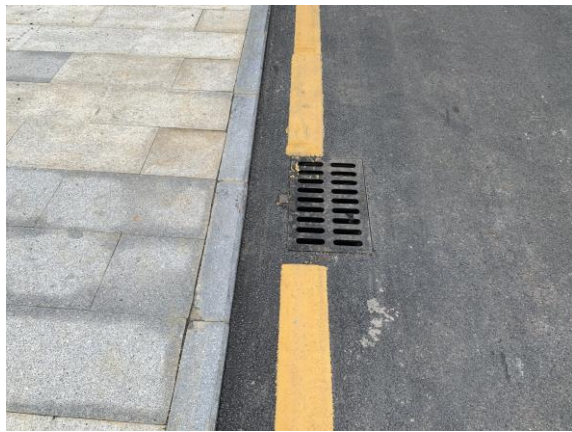
| XL0605 地块排水管网现状 | XL0605 地块排水管网现状 |

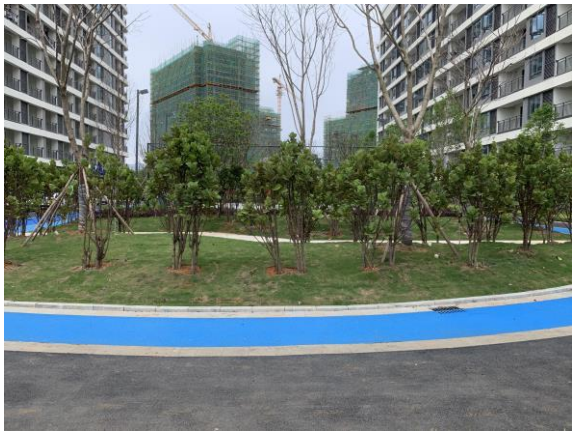
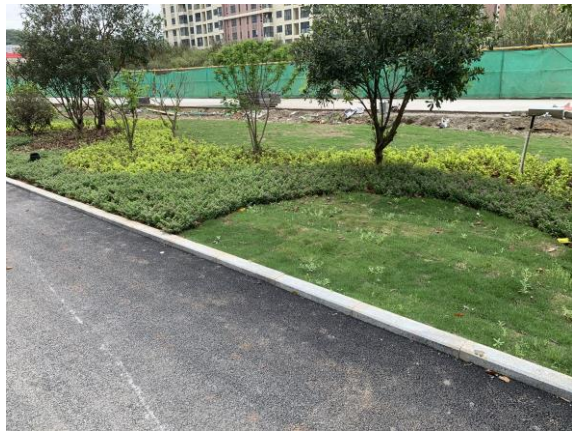
| XL0609、XL0610 地块绿化现状 | XL0609、XL0610 地块绿化现状 |

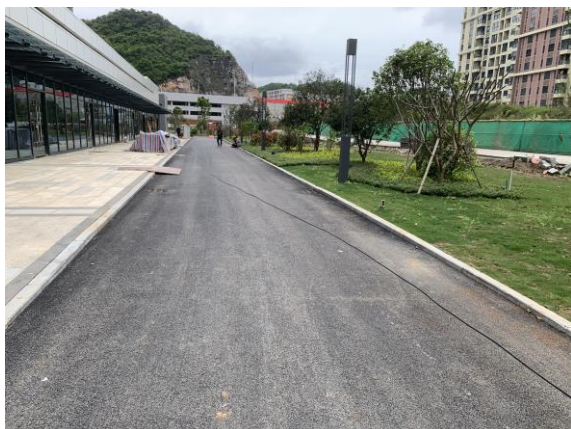
XL0609、XL0610 地块道路现状

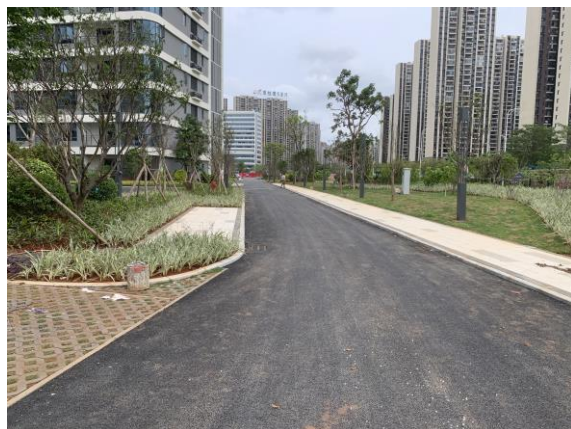
XL0609、XL0610 地块道路现状

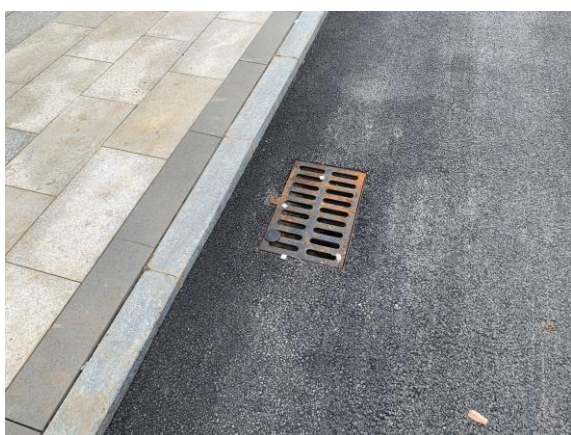
XL0609、XL0610 地块排水管网现状

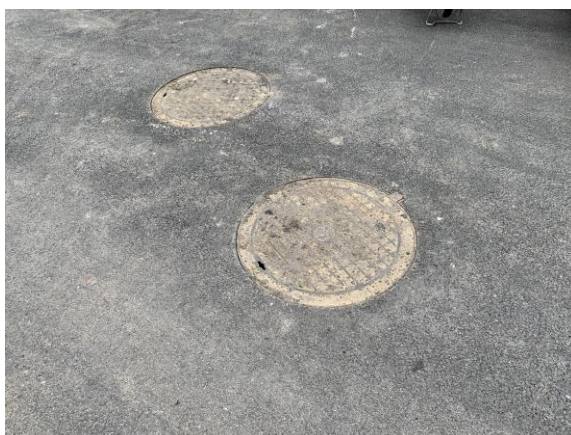
XL0609、XL0610 地块排水管网现状

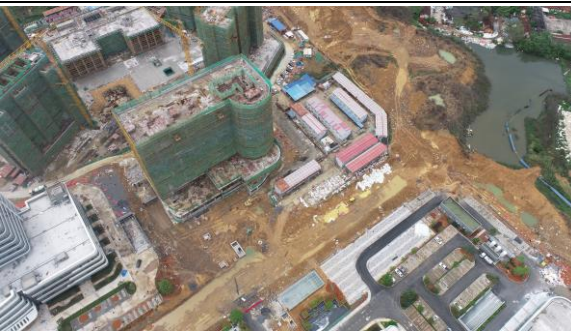
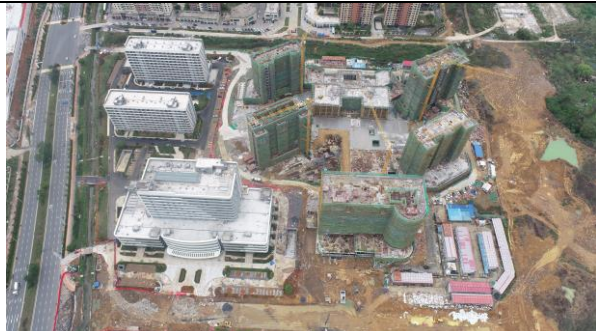
项目主体工程施工已经完成，在施工过程中已经采取了方案设计的水土保持措施，各项措施现已发挥效益，总体看工程水土保持措施落实较好，水土保持措施防治效果明显，但仍存在一些问题。项目位于 XL0609、XL0610 地块西北侧的拟建社会停车场区域尚未建设，现状为已建临时板房供二期工程建设使用，占地面积约 0.42hm<sup>2</sup>。目前该区域受场地限制关系暂无处迁移，连通的 13 号、22 号市政路尚未完成施工建设，造成交通不便，又出于配合防疫防控工作的考量，不适宜开放社会停车场。现阶段，社会停车场区域仍作为二期施工临时用地使用，待二期工程及配套道路设施施工完毕后，将依据规划方案及经济指标建设，建设完成后列入二期工程验收范围。（详见附件 3）

XL0609、XL0610 地块社会停车场区域现状
