中山市东凤镇中沙环（沙塘围段）险段整治工程

水土保持设施验收报告

建设单位：中山市东凤镇水利所

编制单位：广东河海工程咨询有限公司

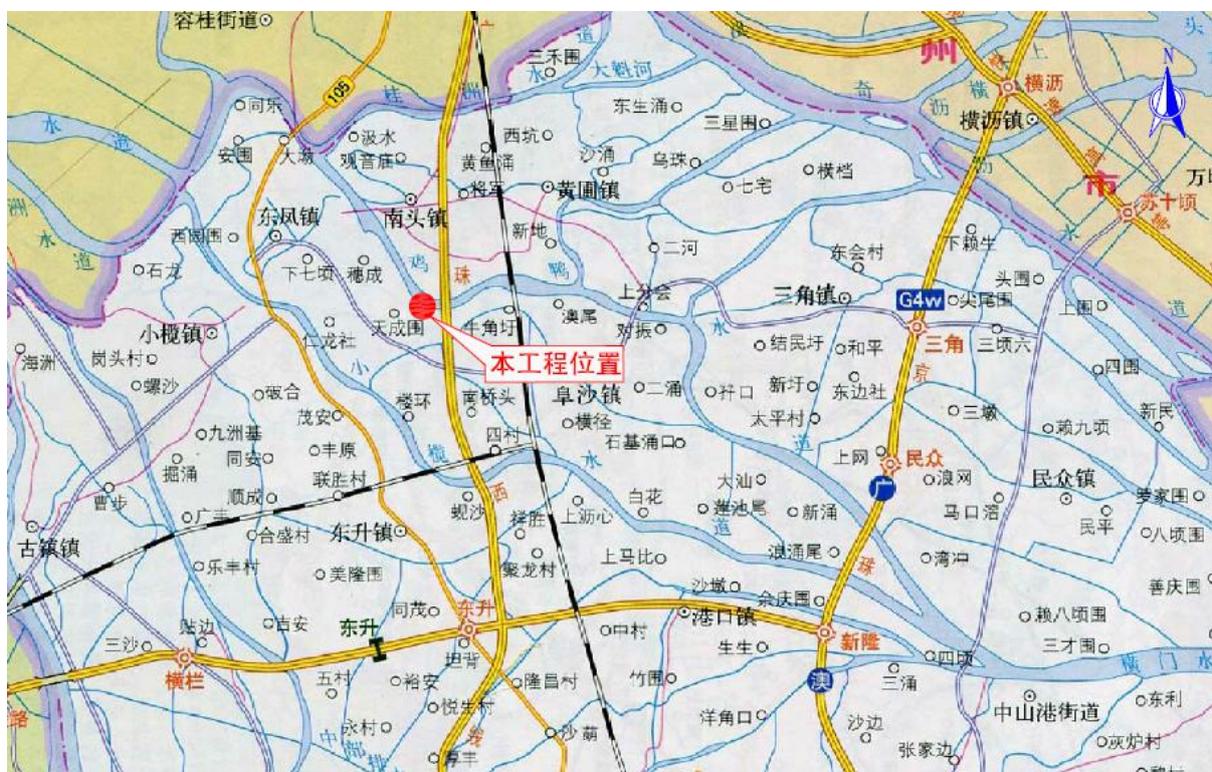
图 1-1 工程地理位置图

本项目位于广东省中山市东风镇，地处五乡联围，鸡鸦水道的右岸，工程范围为五乡联围东风镇堤段轻轨桥与广珠西线高速公路之间的堤段（桩号段为 K12+450 ~ K12+643），工程中心坐标为东经 113°18'10.84"E、北纬 22°40'48.07"N。详见图 1-1。

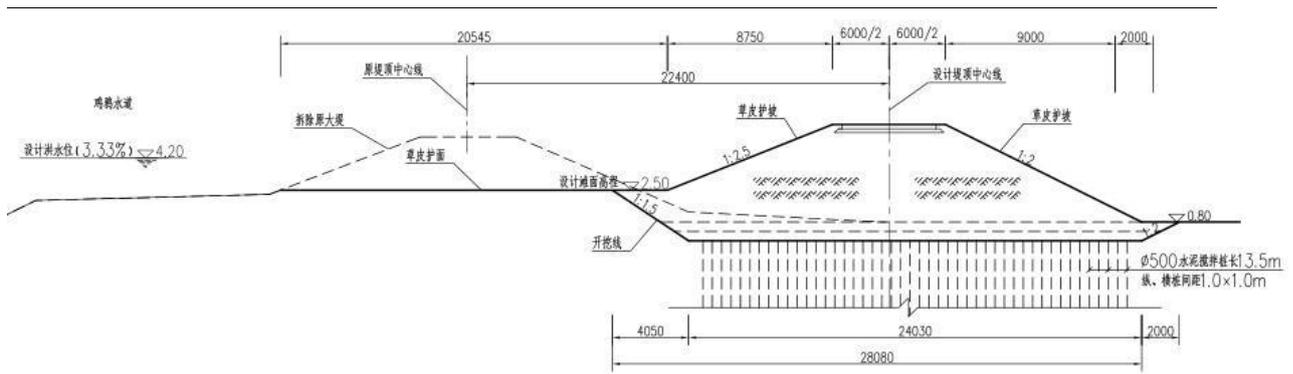
图 1-2 重建堤身断面图

重建堤型梯形断面斜坡式均质土堤，设计堤顶高程 6.0m、堤顶宽 6.0m，C30 砼路面宽 5.0m、堤路两侧设置 0.5m 宽的路肩；大堤迎水侧设计坡比 1:2.5，水坡设计坡比 1:2.0，均采用草皮护坡 0.72hm²（按水平投影面积计）。

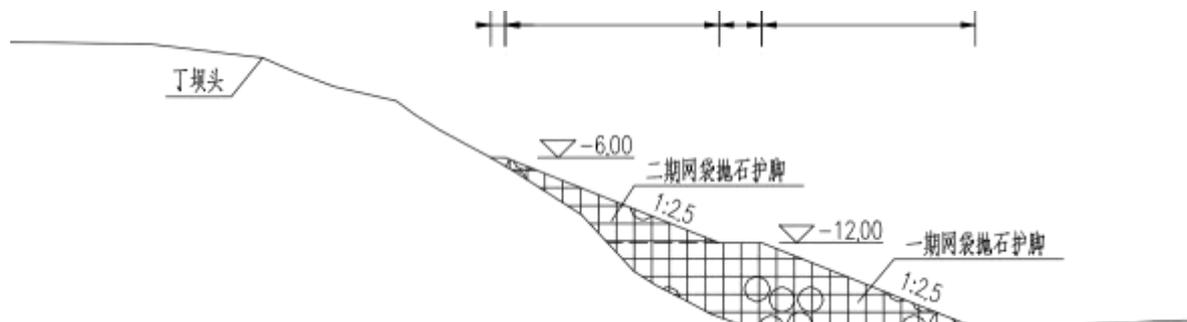
图 1-3 丁坝抛石护脚设计断面图

中沙环（沙塘围段）险段的 3 座丁坝（1#丁坝位于 K12+500、2#丁坝位于 K12+550、3#丁坝位于 K12+600）处受冲刷、崩塌严重，且堤防在该段靠近岸坡，滩地逐渐减少。本工程对三座丁坝脚和岸坡进行网袋抛石防护。设计采用分期平抛的方法，一期护脚抛石至-12.00m，二期抛石护脚至-6.00m，丁坝抛石边坡都为 1:2.5，护岸抛石边坡为 1:2，

抛石平台宽 3.0m。

本工程建设只对水下丁坝坡脚和岸坡进行防护，河岸线沿用现状岸线不变，护岸加固不形成新的陆域。丁坝抛石护脚设计见图 1-3，岸坡抛石护脚设计见图 1-4。

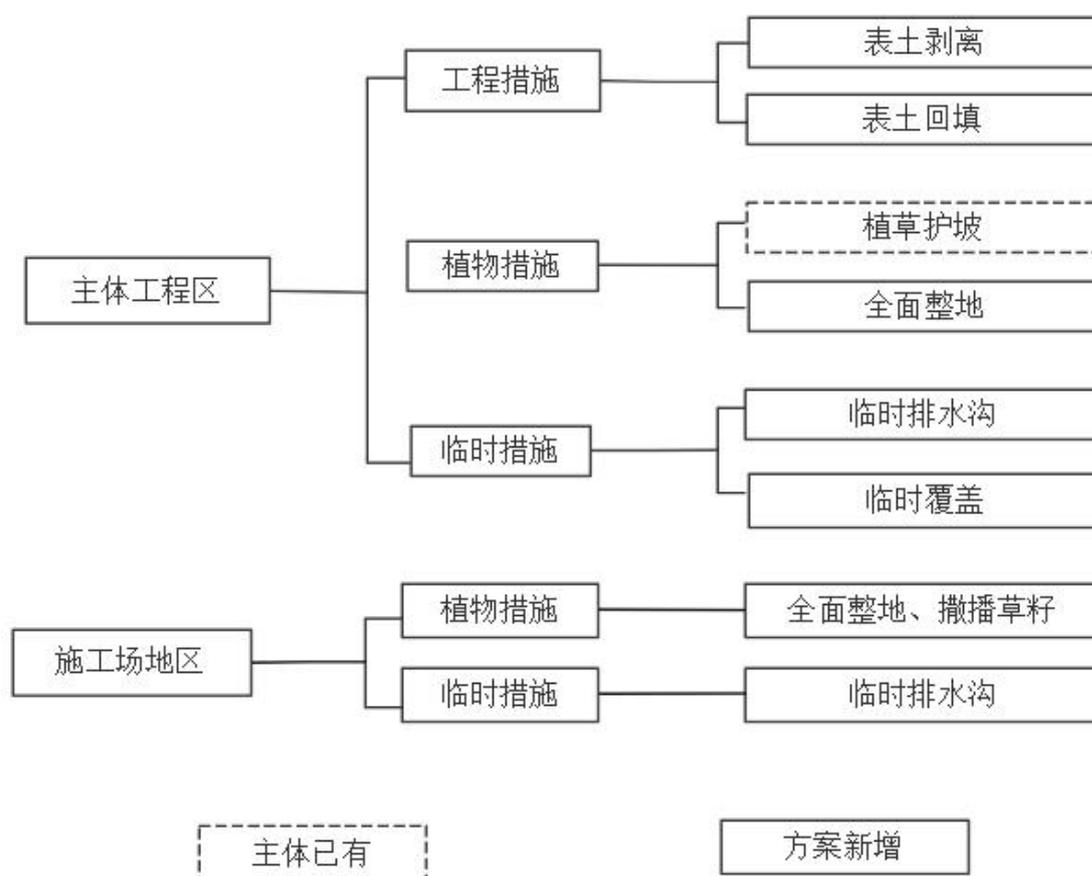
图 3-1 水土流失防治体系框图

项目区在建设期间实施了表土剥离、表土回填、植草护坡、全面整地、临时排水沟、临时覆盖、撒播草籽等措施，实际的水土流失防治体系见下图。

水土保持措施体系变化分析如下：与水土保持方案中的水土保持措施体系对比，工程未布设沉沙池及编织土袋挡墙措施，未布设沉沙池的主要原因是受到用地限制，且施工期间排水沟内排水通畅，泥沙较少；未布设编织土袋挡墙的原因是临时堆土较少，临时堆土高度不超过 1.5m。

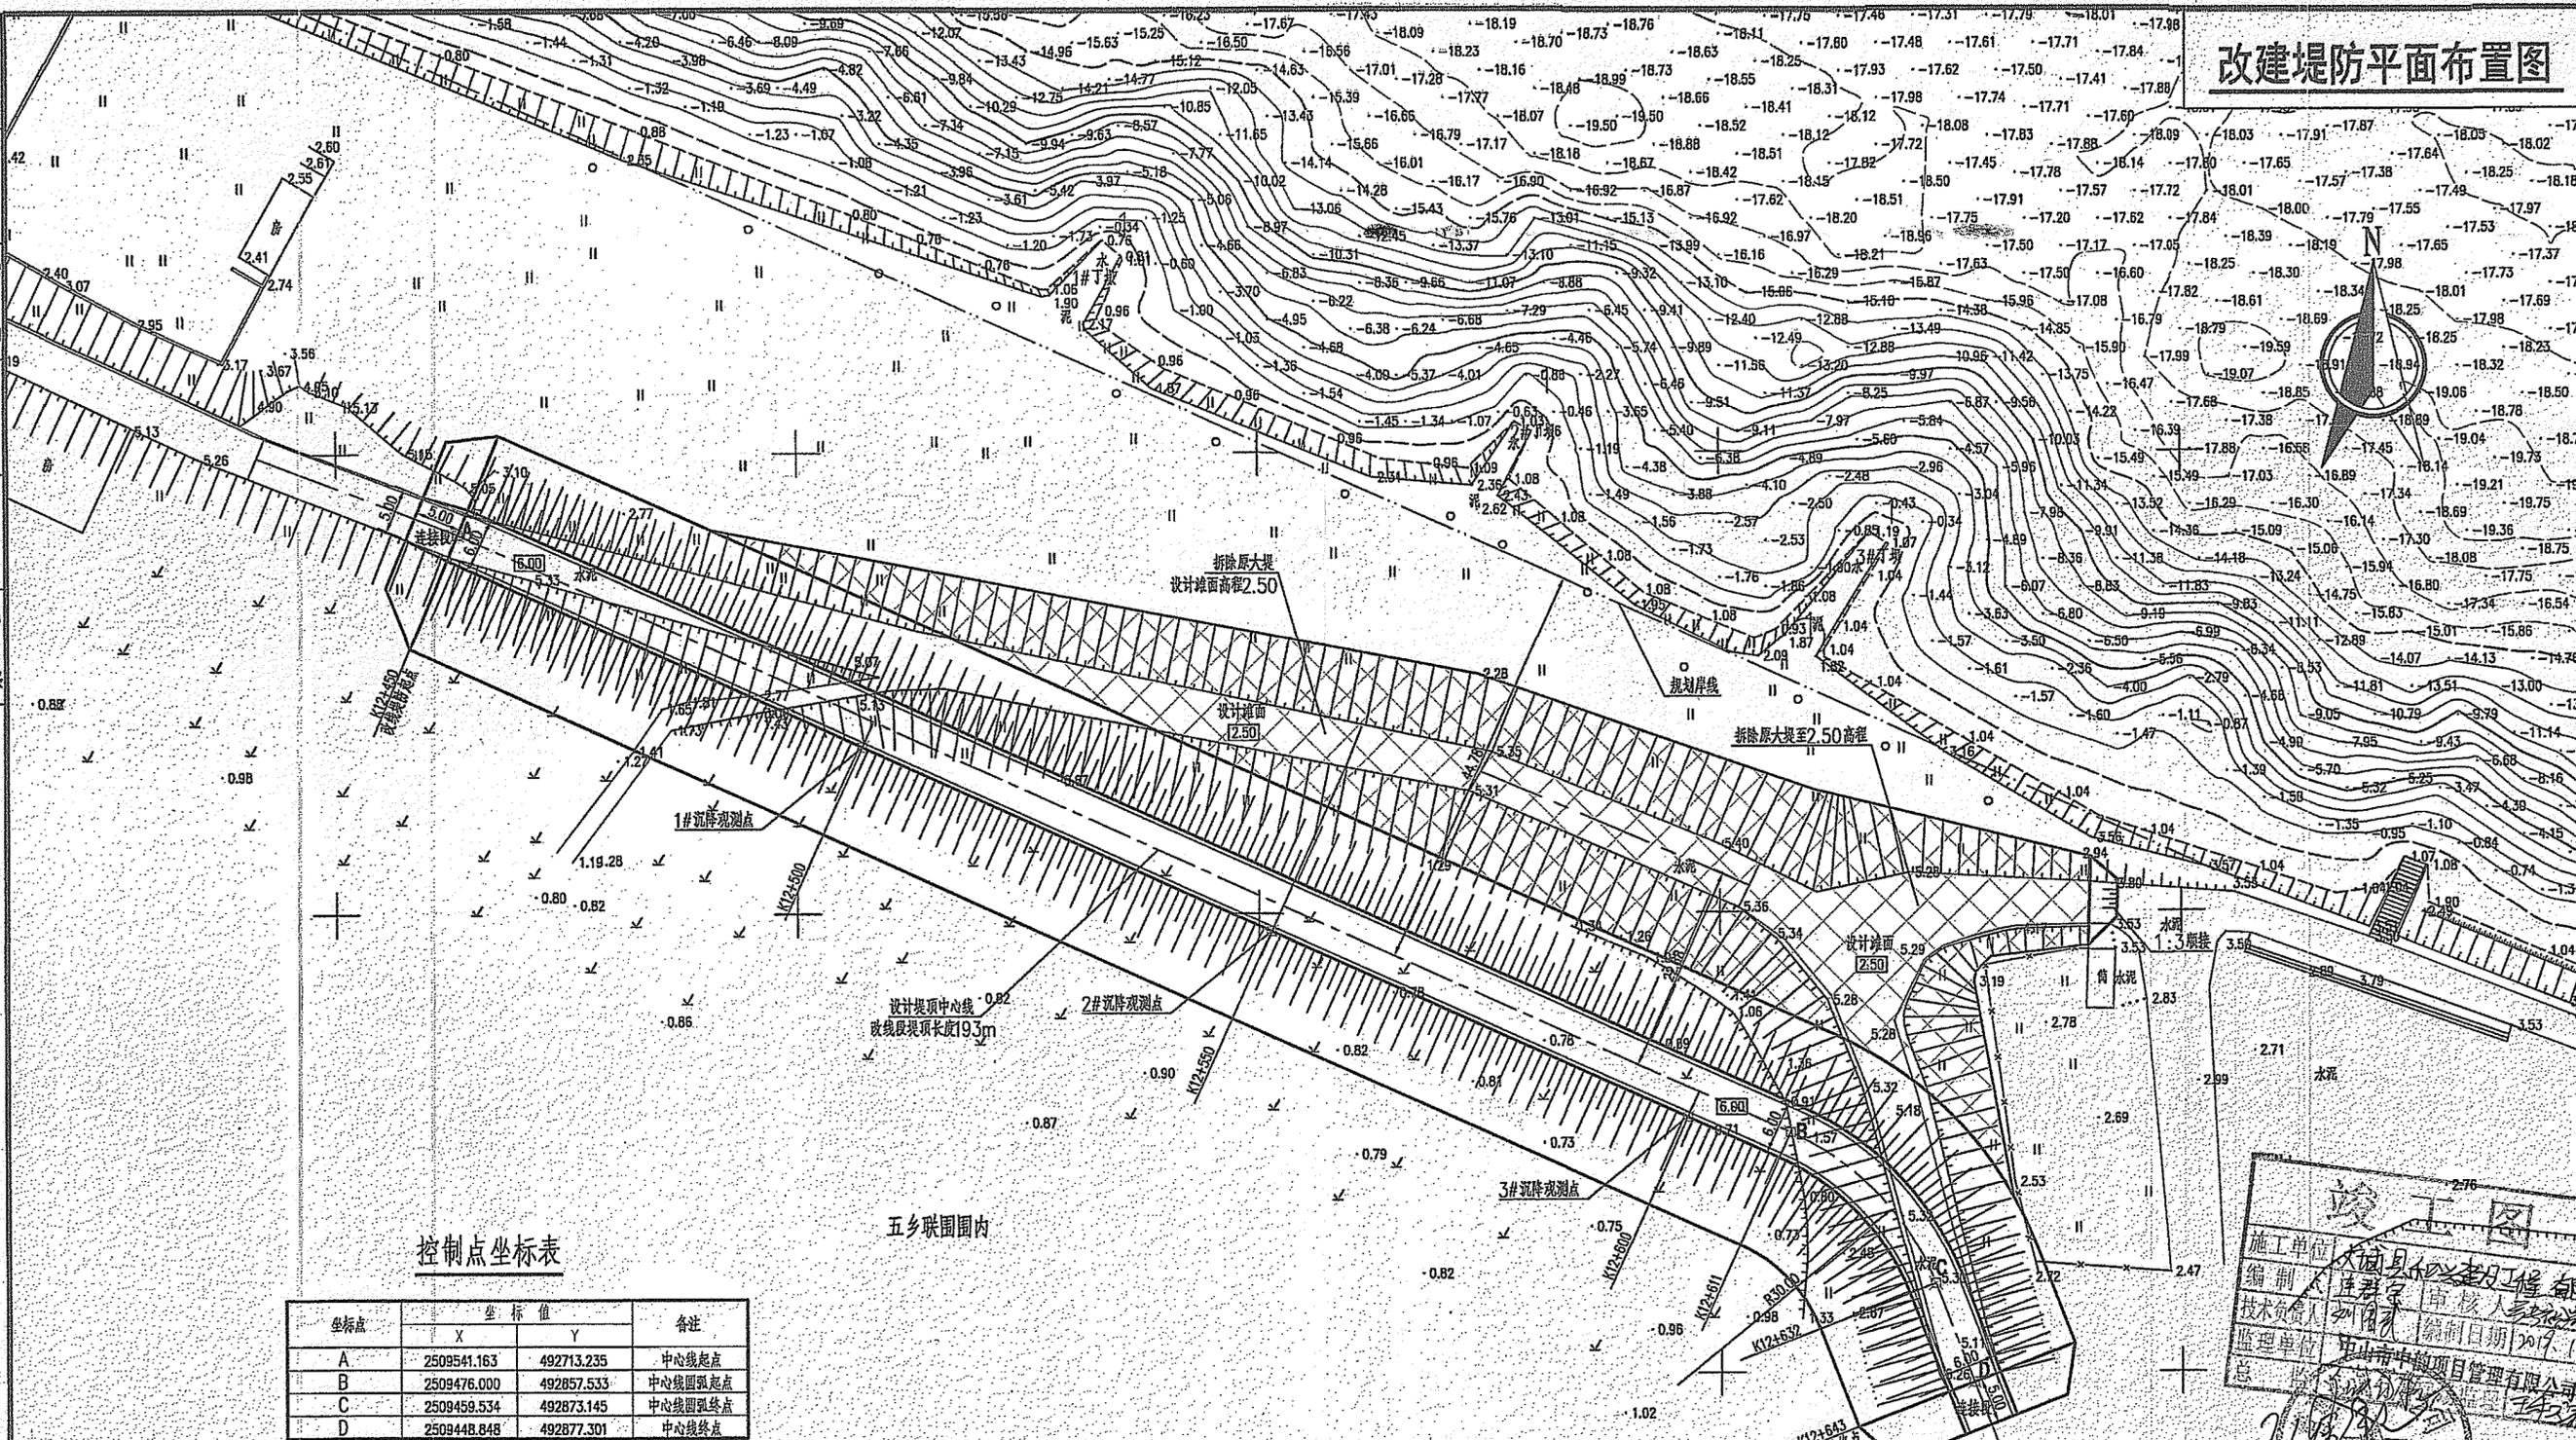
改建堤防平面布置图

改建堤防布置在原堤防围背水侧，与原大堤中心线之间最大距离为 22.4m，上、下游与原堤防顺接，外河侧滩地宽度基本保持在 40m，河岸线沿用现状岸线不变，只对水下丁坝坡脚和岸坡进行防护。改建堤防后拆除原堤防段，拆除至滩面高程 2.50m。

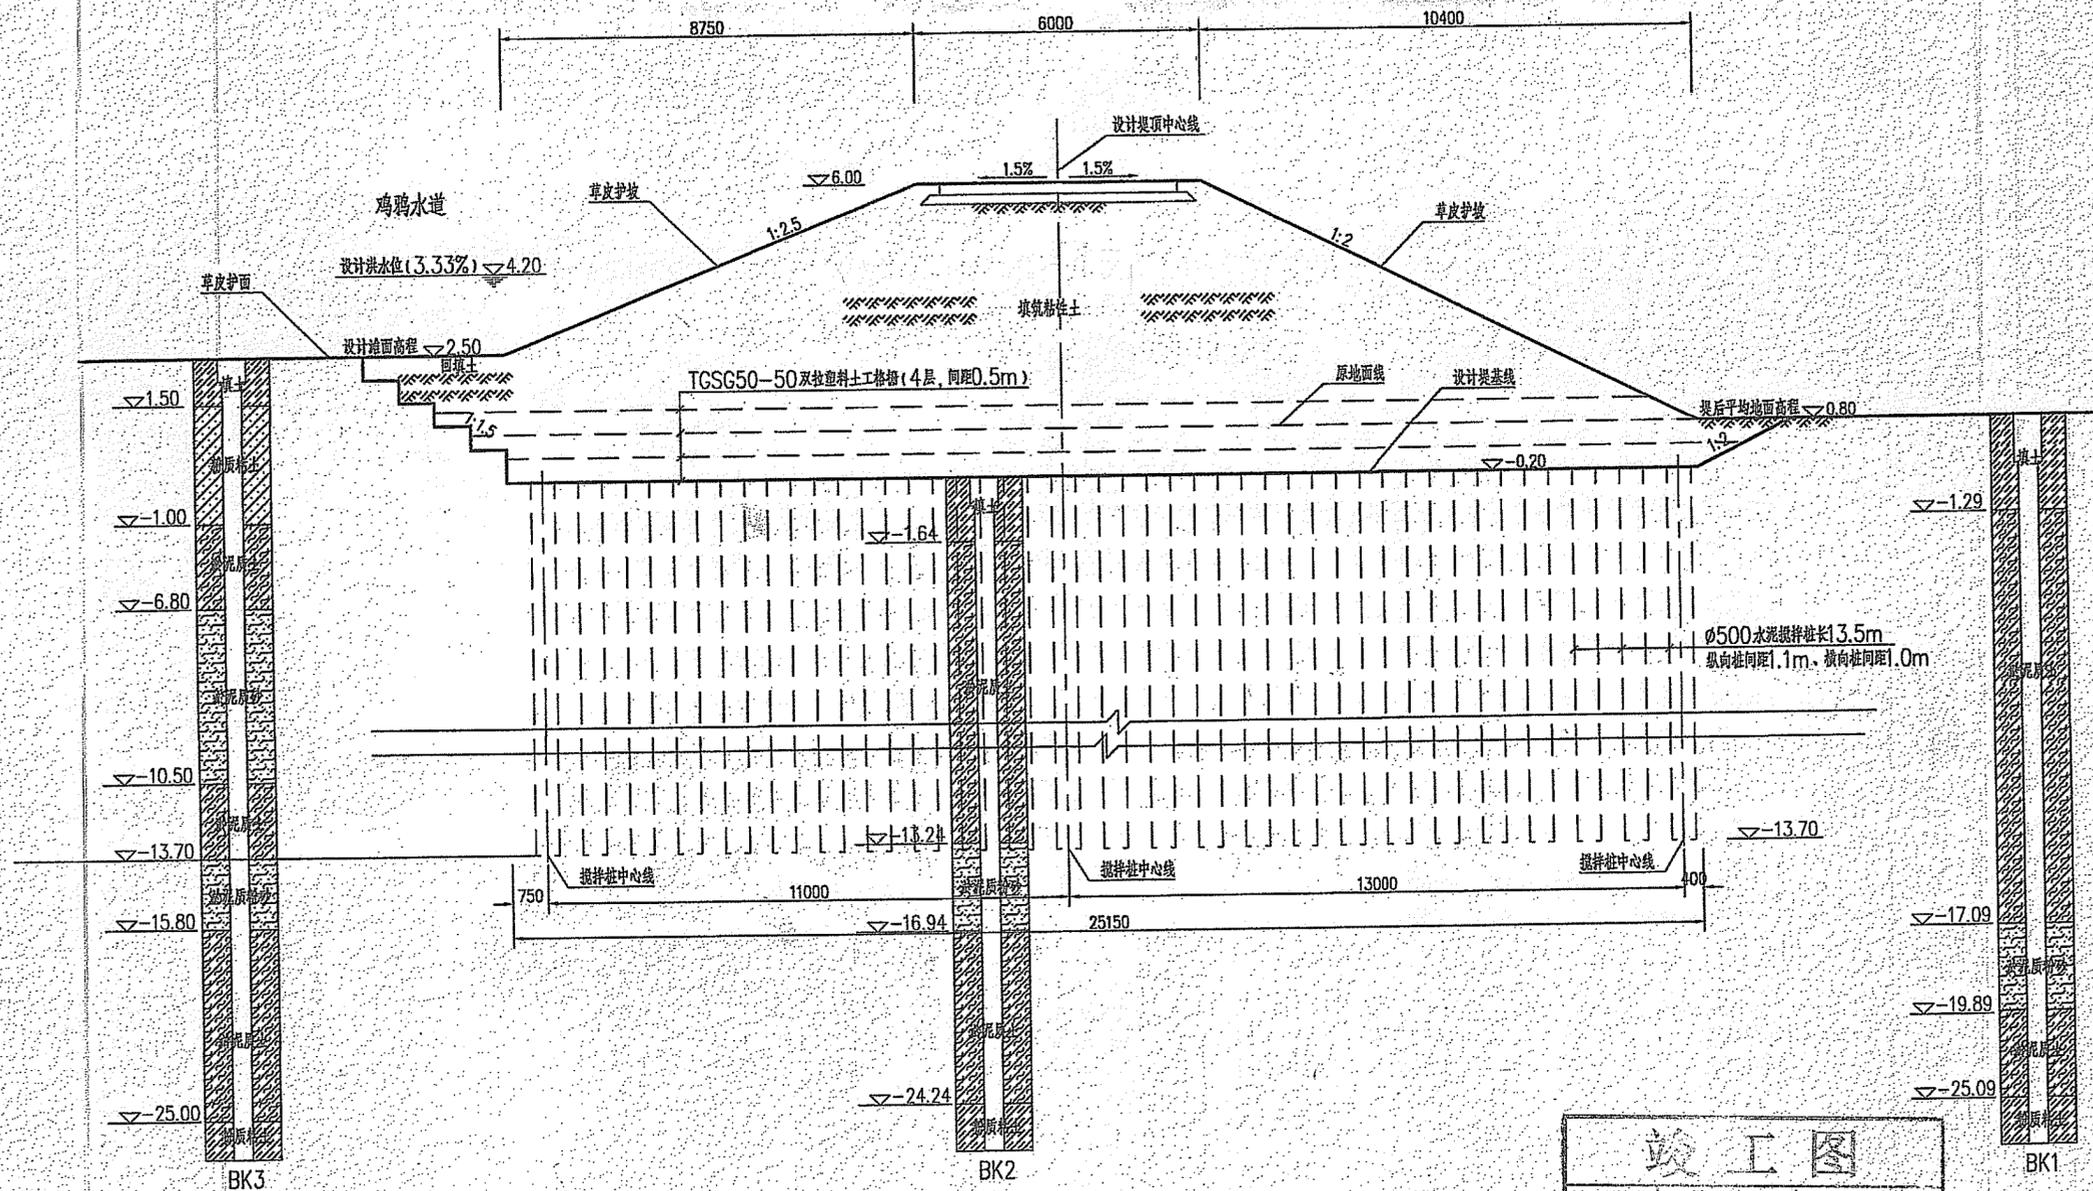
堤防标准横断面图 1:100

K12+450~K12+643

1. 图中高程系统采用珠基。图中尺寸标注单位均以毫米计。
2. 设计堤防属五乡联围，设计防洪标准为30年一遇，堤防级别为3级，本次改线段堤防长度为193m。
3. 堤身填筑土采用粘性土，要求填筑压实度不小于0.91。
4. 填土时注意在新老土堤结合部挖成台阶状，然后再填筑新土，确保新老堤岸之间结合密实。新旧大堤横向结合面宽0.5m高台阶状。
5. 堤基为淤泥质软弱土层，堤基处理采用水泥搅拌桩复合地基，水泥含量18%。

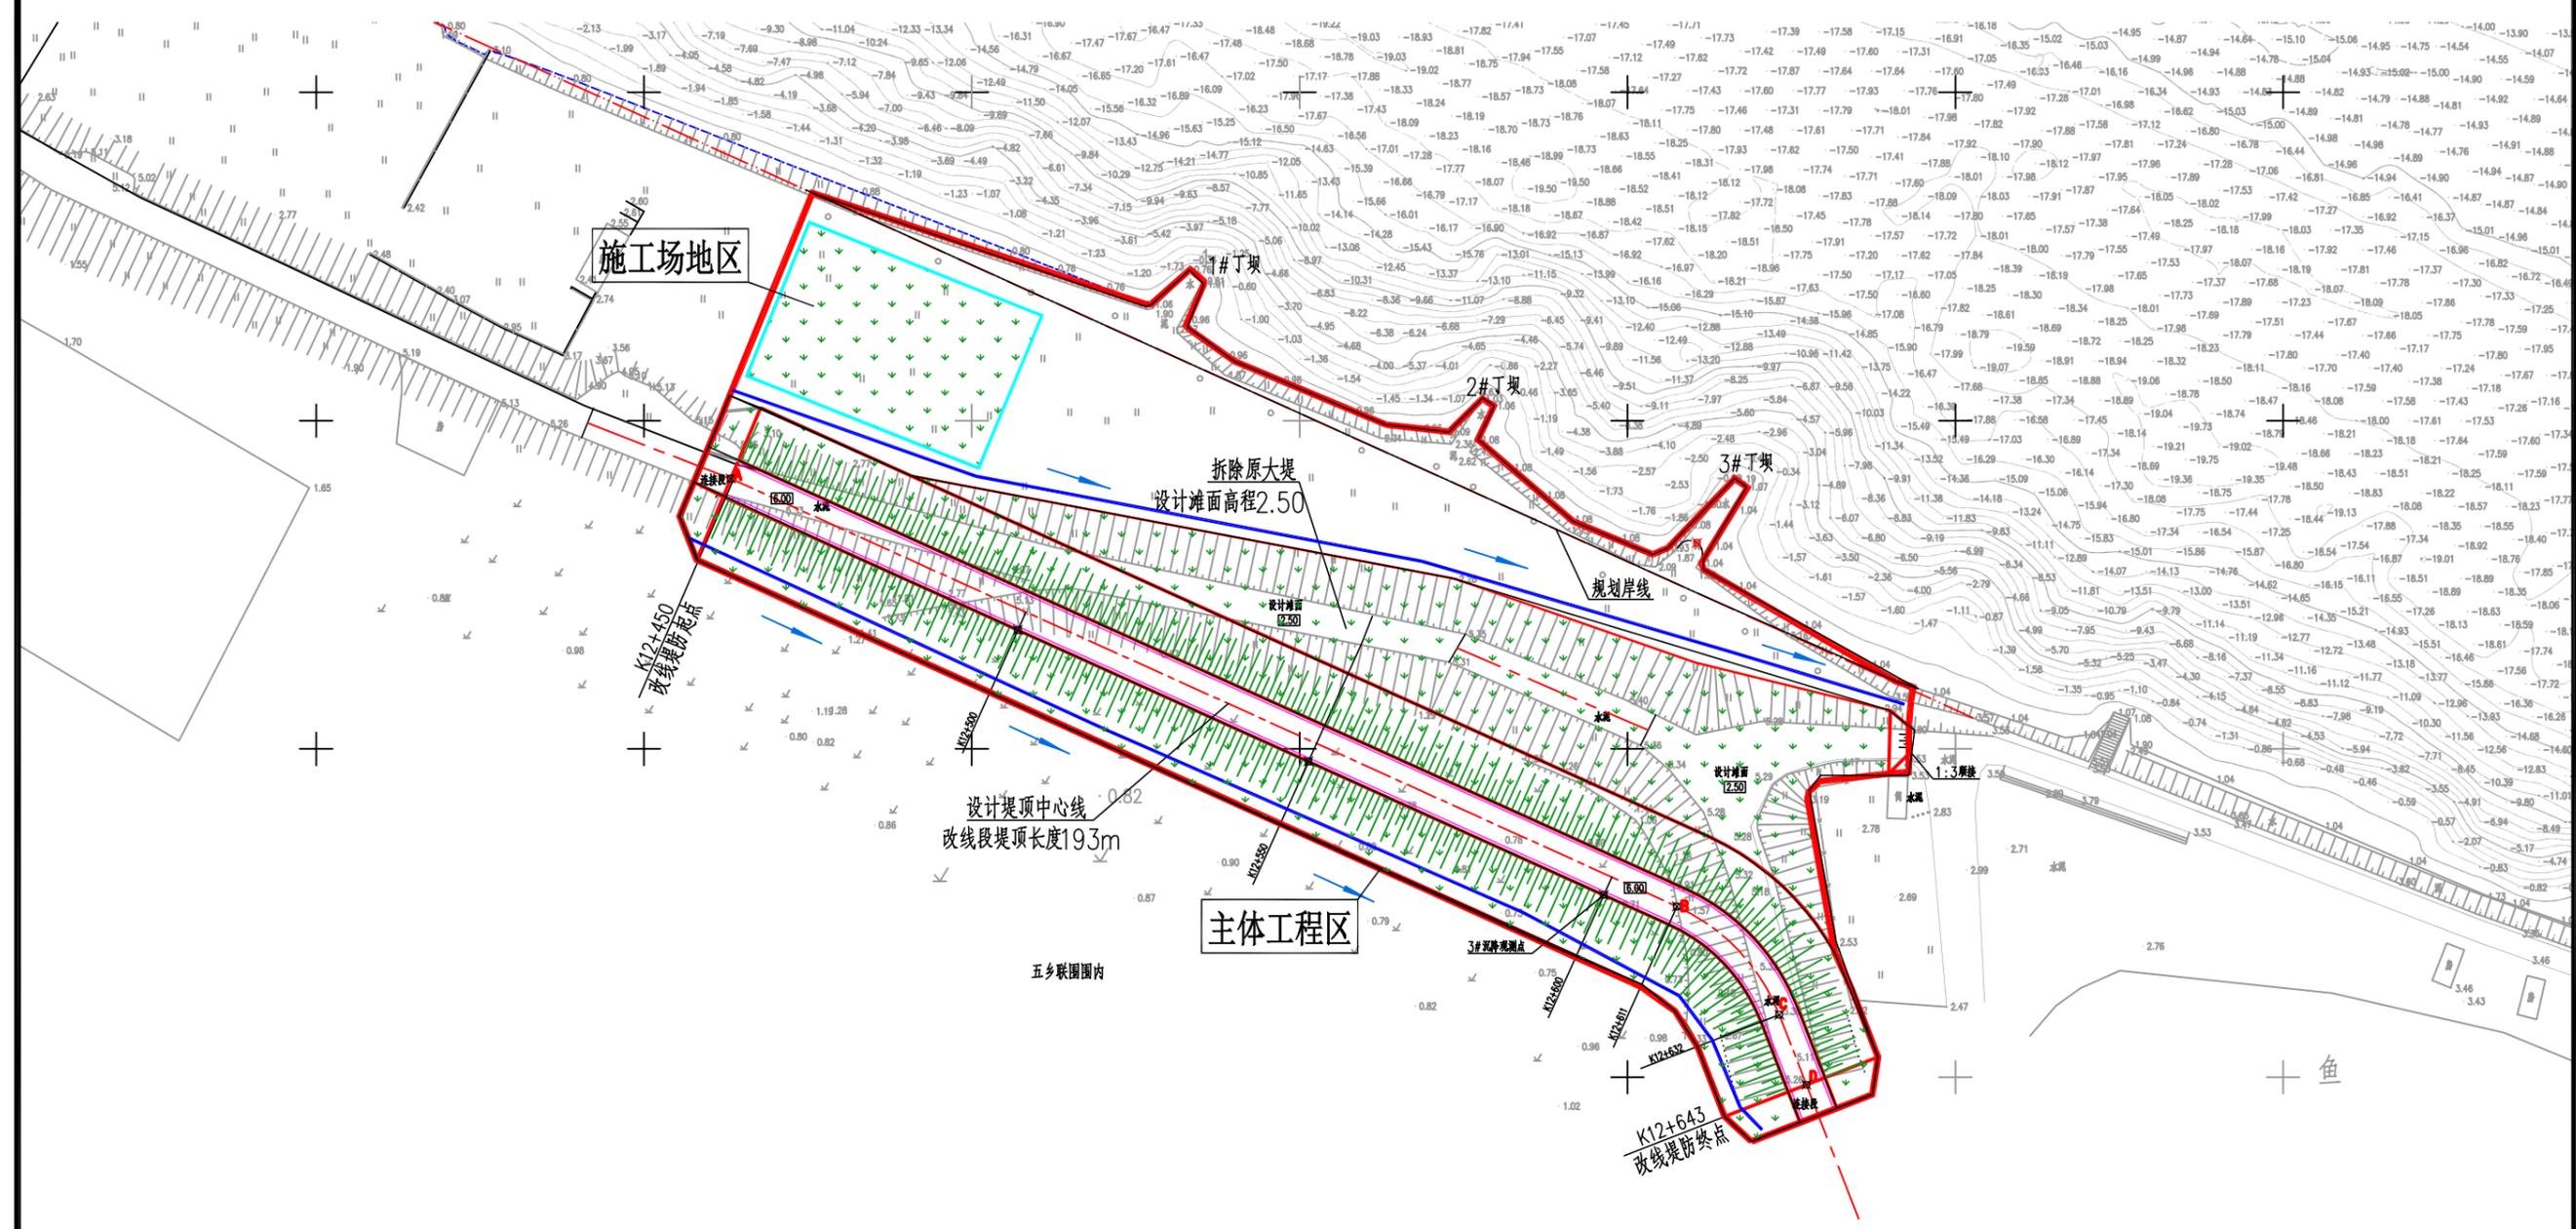
水土流失防治责任范围及水土保持措施布设竣工验收图

- 图例**
- 防治责任范围
 - 植草护坡
 - 撒播草籽
 - 临时排水沟
 - 排水流向

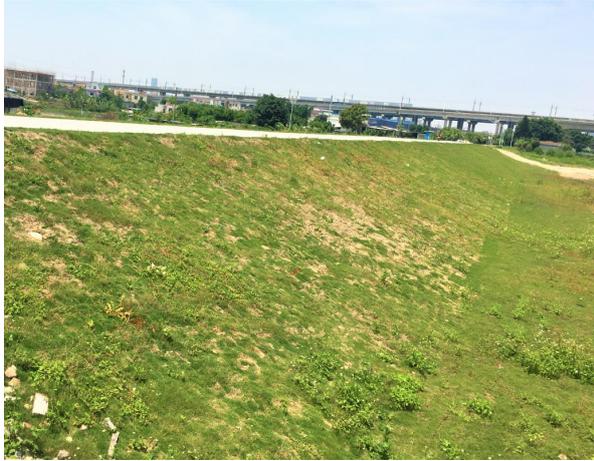
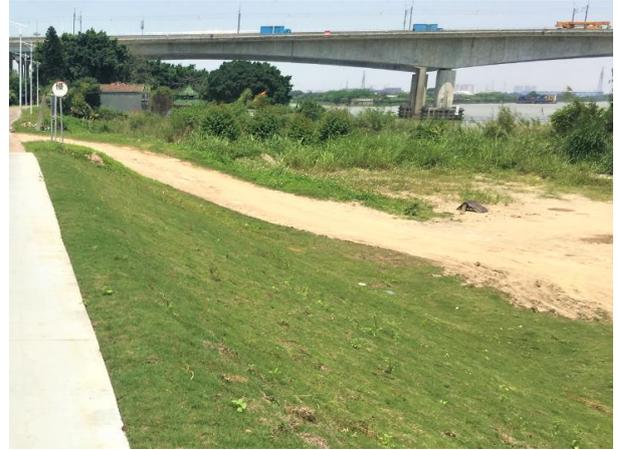
迎水面植草护坡

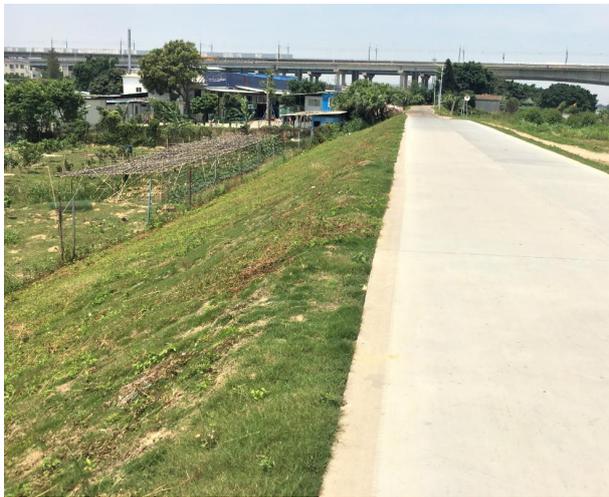
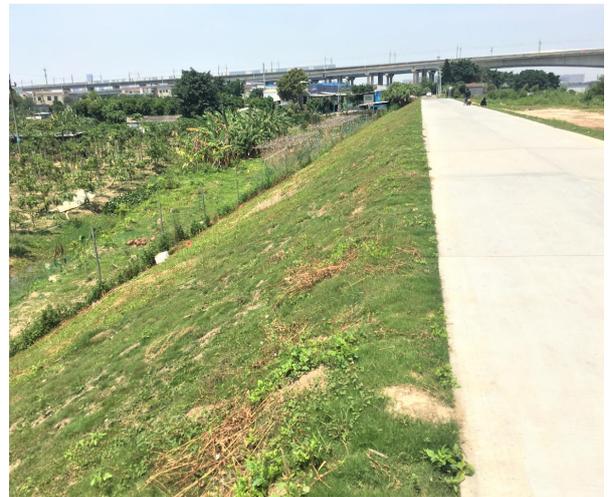
背水面植草护坡

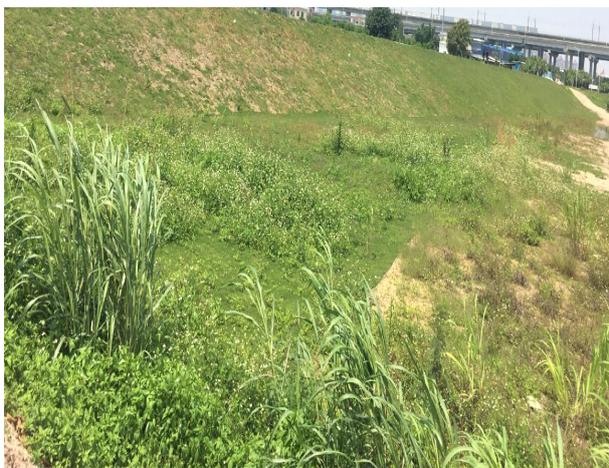
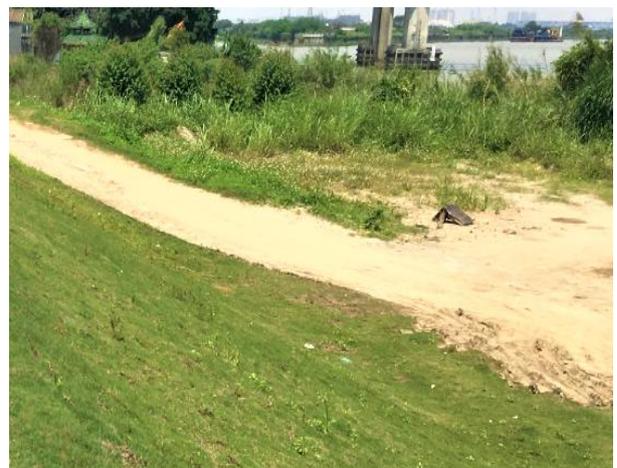
设计滩面植草护坡
