绿道网及休闲带建设——1号西部田园村落绿道

# 水土保持监测总结报告

建设单位：广州市花都区城市管理和综合执法局

监测单位：广东省建筑工程监理有限公司

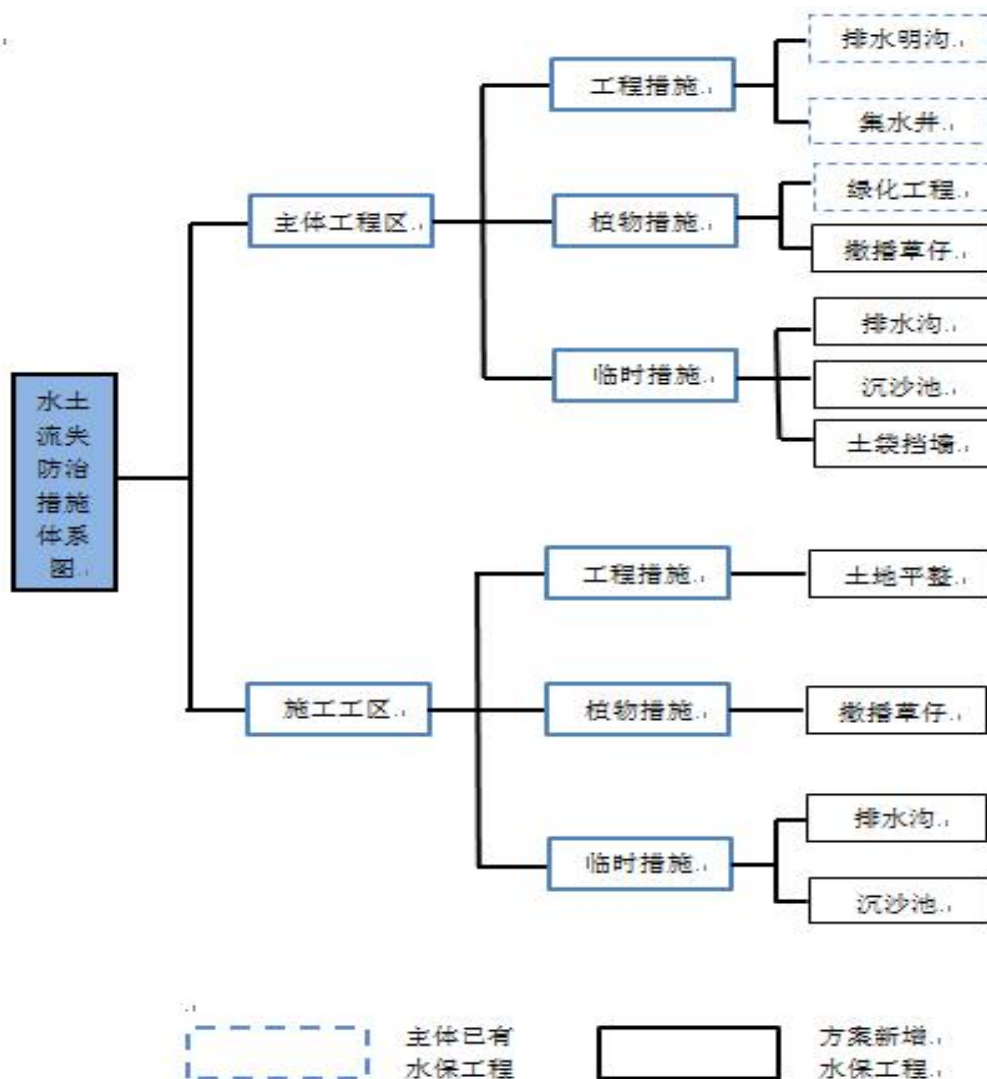
图 1-1 水土保持防治体系框图

主体工程区：主体工程已设排水明沟、集水井、绿化工程等水保措施，水土保持方案新增临时排水沟、临时沉沙池、编织土袋挡墙、撒播草籽等水保措施。

施工工区：水土保持方案新增土地整治、撒播草籽、临时排水沟、临时沉沙池等水保措施。
