金华路(岭南大道至文华路)道路改造工程 水土保持设施验收报告

广州河海工程咨询有限公司 2018年5月

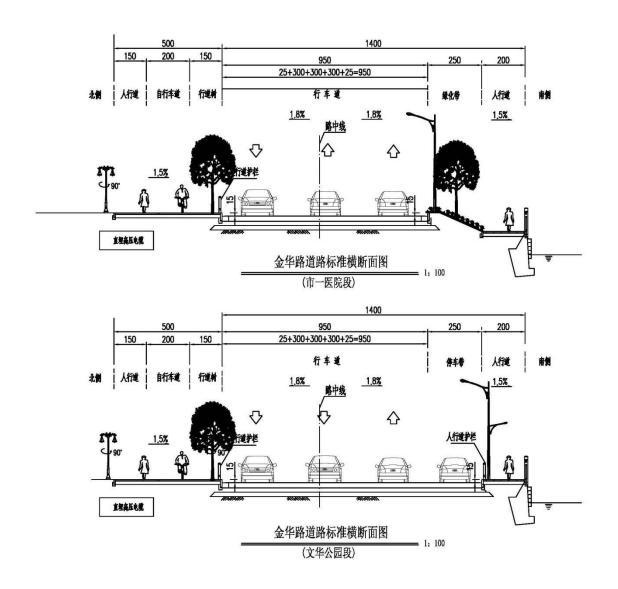
图1-1金华路道路标准横断面图

金华路采用一块板形式,南侧绿化带和亲水平台保持现状不变,双向三车道,路基宽19m,市一医院段为现状道路,保持南侧亲水平台及绿化不变,对全段进行沥青罩面,文华公园段南侧亲水平台新增加护栏,北侧增加绿化和5m宽人行道。详见图1-1。

根据地区气候、水文地质条件、筑路材料分布情况,结合本地区路面使用经验,金华路(路基)修复原有部分破损的混凝土板块,在原有基础上进行沥青罩面,金华路(文华公园段)因道路向北侧偏移,原有的混凝土路面保持不变只进行沥青罩面,增加的绿化带和人行道,此部分属于软基区域,要进行软基换填。考虑到本项目填挖方较小,两侧用人行道铺装与周边地坪接顺。

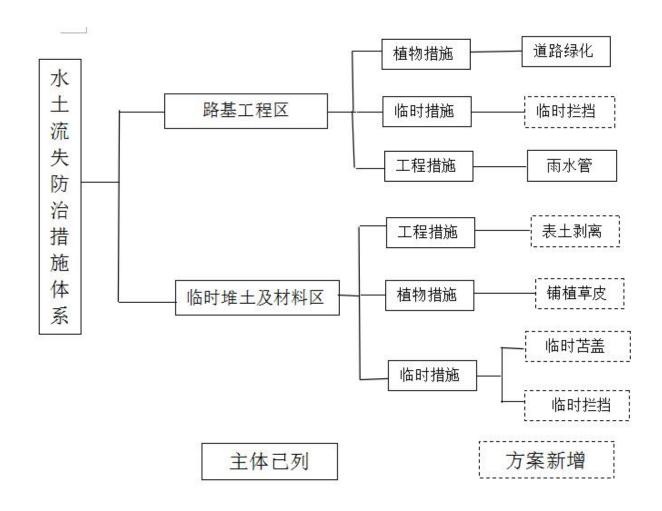
图3-1 水土保持措施体系图(水土保持方案)

施工单位实际施工过程中,能较好的执行水土保持措施体系中的水土保持措施,主体施工中,工程措施减少了部分表土剥离、植物措施减少了部分铺植草皮,实际实施的临时措施中,部分临时拦挡工程量有所减少,主要是因为施工过程中路基工程区和临时堆土及材料区的面积作了部分调整,故根据实际情况相应减少临时措施,相关临时占地用作施工临建区,因此并未采取相关临时拦挡措施,施工过程中,水土保持效果良好。

各分区采取了适宜的水土保持措施,水土保持措施体系完整,水土保持工程总体布局合理,效果明显,达到水土保持方案的设计要求。
